Förstärkning bromspedal

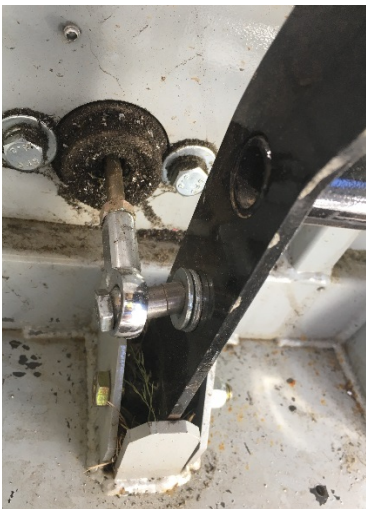
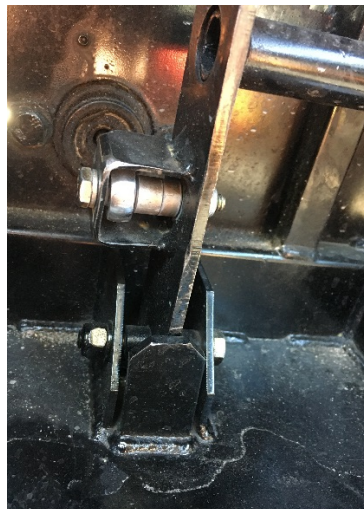
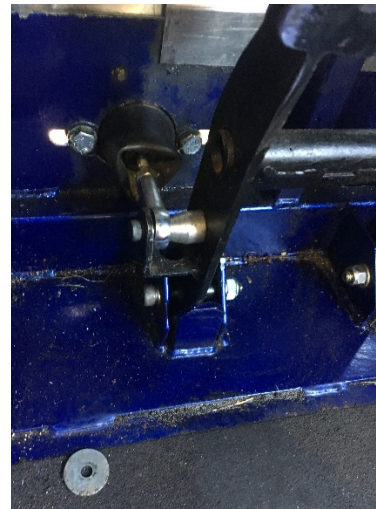
Problemet är den bult som kopplar samman bromspedalen med bromscylindern. Den är alldeles för vek och i kombination med att konstruktionen är bristfällig kan den gå av med följd att ni tappar all bromsverkan.

Det finns flera sätt att lösa detta på, vi skickar med några bilder på hur ni kan förstärka konstruktionen samt en bild på hur det inte ska se ut. Tänk på att fler brickor/distanser försämrar konstruktionen ytterligare. Dessutom kan man byta ut bulten till en med hårdare stål. Men bäst är som på bilderna att bulten går genom två hål och på så sätt inte kan brytas av.
